Gut durchdacht, simpel gelöst

Kirchensanierung | Zwischen Juni und September 2011 wurde die Dachkonstruktion der denkmalgeschützten Christuskirche in Schliersee saniert. Dabei war oberste Prämisse, den historischen Innenraum nicht durch zusätzliche Einbauten zu verändern. Die Tragwerksplaner entschieden sich für eine Lösung, bei der 15.000 Schrauben das Dach für die Zukunft standsicher machen. **Wolfgang Schäfer**

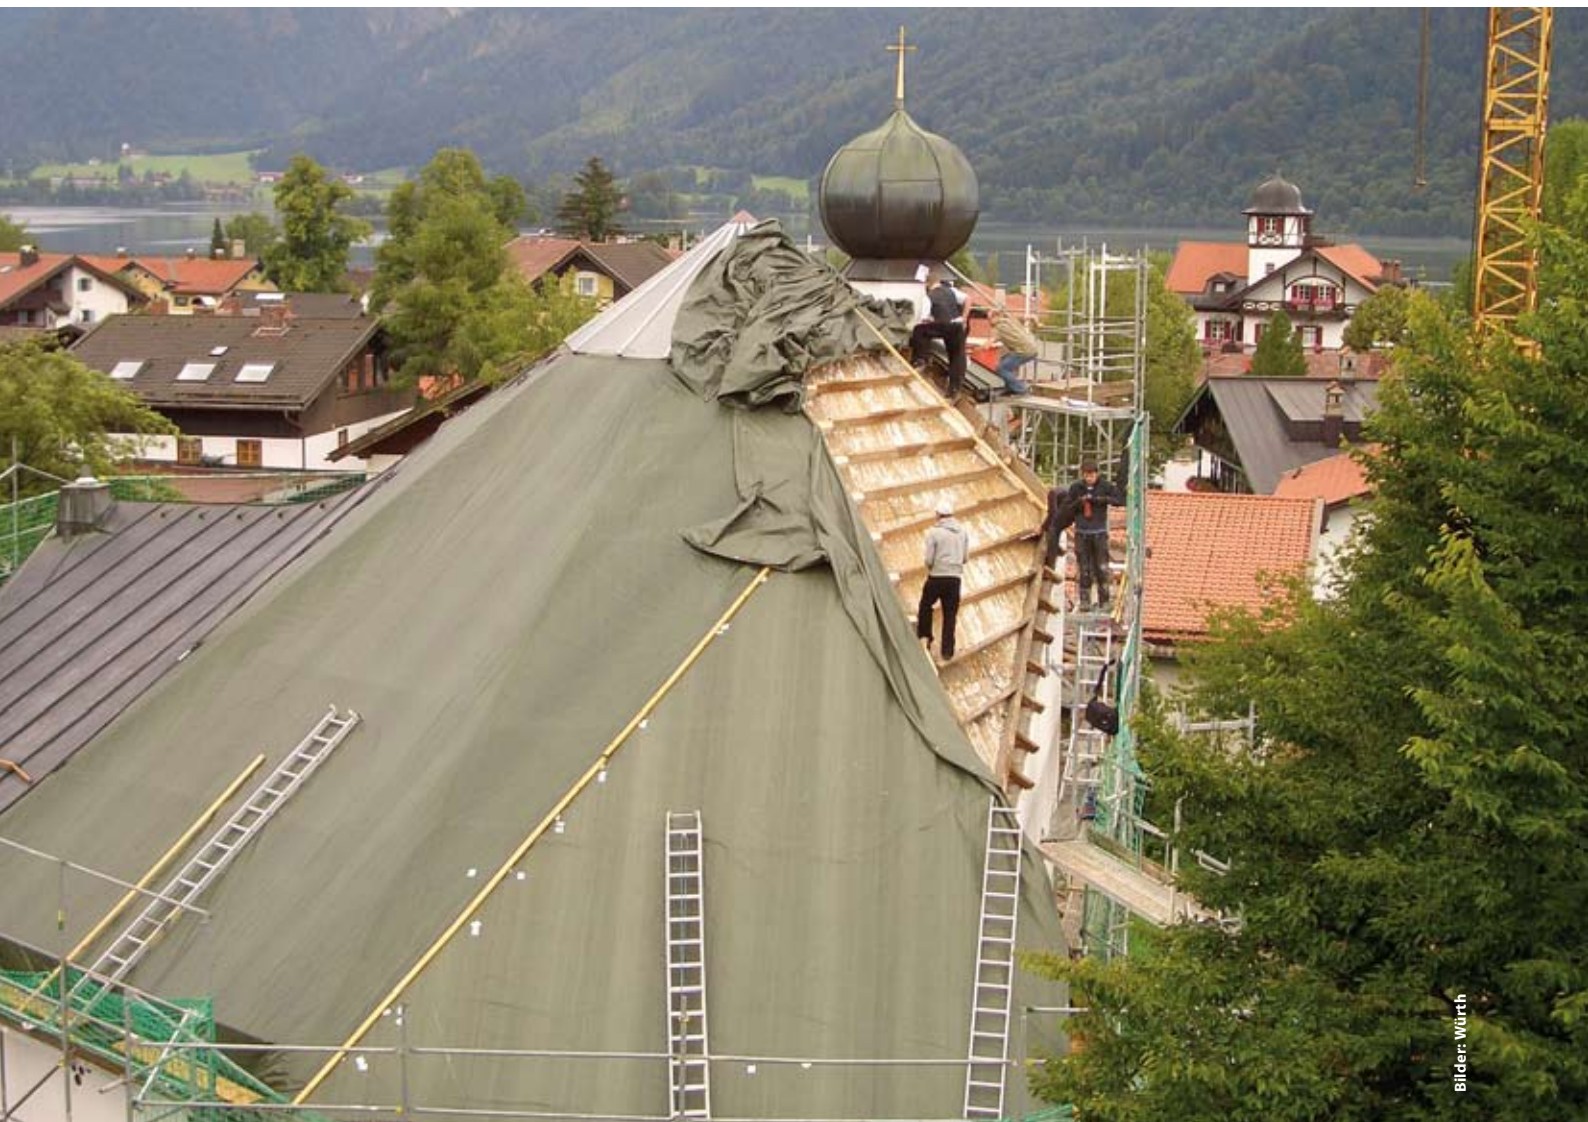
Das Dach der evangelischen Christuskirche in Schliersee war durch die außergewöhnlich hohen Schneeeinkommen der letzten Jahre stark beeinträchtigt worden und wurde im Sommer 2011 saniert.

Die Grate der Dachkonstruktion bestehen aus im Innenraum sichtbaren Brettstegbindern. Diese waren zuletzt derart stark verformt, dass das Gebäude seit 2006 für die Öffentlichkeit geschlossen bleiben musste. Die Brettstegbinder selbst bestehen jeweils aus zwei zusammengesetzten Bindern. Jeder Binder wiederum wird gebildet durch zwei hochkant stehende sägeraue Bohlen aus Nadelholz als Ober- und Untergurte. Diese wurden ehemals über kurze, zu den Gurten abwechselnd diagonal angeordnete Bretter zur Schubübertragung miteinander verbunden. Somit wurden aus jeweils zwei U-ähnlichen Profilen I-Profile konstruiert, die gemäß der statischen Beanspruchung mit unterschiedlichen Trägerhöhen einschl. Zuglaschen im biegesteifen Eckbereich ausgeführt wurden. Die beiden U-Profile verbanden die Zimmerleute damals von oben und unten mittels aufgenagelter Bohlen.

Die technologisch recht simple Binderkonstruktion kann dabei als durchaus tragfähig und gebrauchstauglich bezeichnet werden, denn immerhin hat sie über 50 Jahre gut überstanden. Allerdings wurde das Dach im Jahr 2006 durch außergewöhnlich hohe Schneemassen derart belastet, dass sich große Verformungen einstellten. Hin-
