## Gut durchdacht, simpel gelöst

**Kirchensanierung** | Zwischen Juni und September 2011 wurde die Dachkonstruktion der denkmalgeschützten Christuskirche in Schliersee saniert. Dabei war oberste Prämisse, den historischen Innenraum nicht durch zusätzliche Einbauten zu verändern. Die Tragwerksplaner entschieden sich für eine Lösung, bei der 15.000 Schrauben das Dach für die Zukunft standsicher machen. **Wolfgang Schäfer**

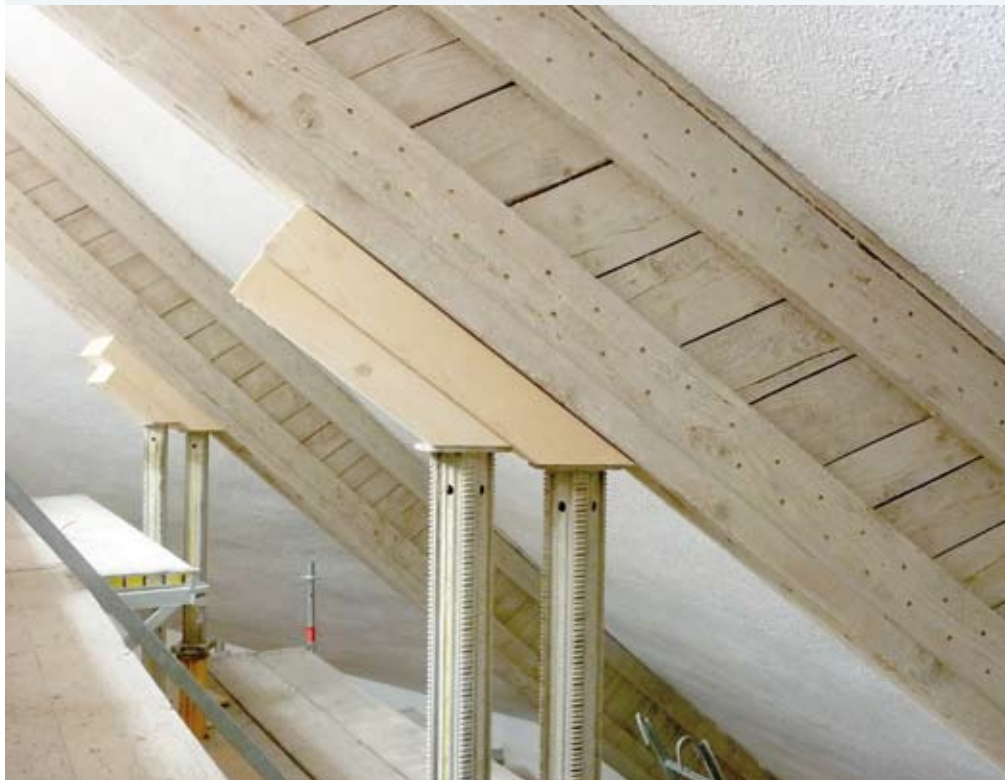
Die ehemals aus Brettern und Bohlen zusammengesetzten I-Profile wurden zunächst mittels Hubstützen entlastet und dann mit neuen Verschraubungen versehen.

Für die Sanierung des Dachtragwerks waren drei Ausführungsschritte von zentraler Bedeutung, um den denkmalgeschützten Bau möglichst behutsam und nahezu unsichtbar zu sanieren: Zunächst wurden alle Brettstegbinder mithilfe mechanischer Hubstützen in den mittleren Feldbereichen angehoben und so die Binder entlastet. Danach wurden die verschiedenen Verbindungen zwischen den einzelnen Gurten und den Stegbrettern verstärkt. Die Tragwerksplaner entschieden sich für eine Lösung mittels Verschraubungen. Sie errechneten, dass die zweireihige Verschraubung zwischen den Brettern und Bohlen im Abstand von 75 mm die nötige Bindersteifigkeit wieder herstellen würde. Und so bauten die Zimmerleute zwischen Juni und September 2011 in mehrschnittigen Verbindungen zahlreiche Vollgewindeschrauben vom Typ Würth Assy Plus, VG 6 x 140 mm und 160 mm Länge mit Zylinderkopf ein. Somit werden die inneren Kräfte in Zukunft über eine Vielzahl von Schrauben abgetragen. Die Schrauben selbst sind vom Boden der Kirche aus zwar zu erkennen, jedoch verwendeten die Holzbauer beim Einbau entsprechende Schablonen, sodass sie in keiner Weise störend in der historischen Konstruktion wirken.

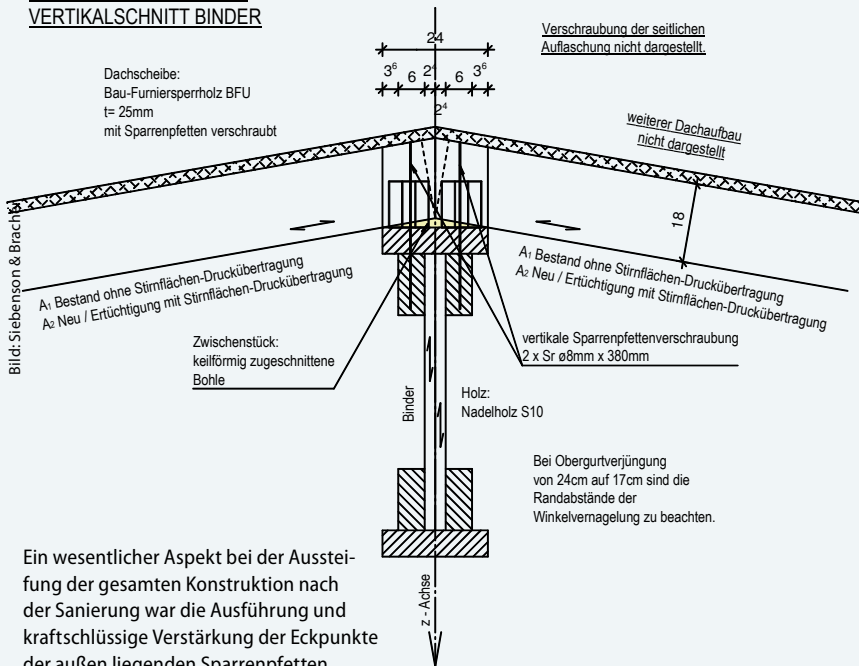
**ERTÜCHTIGUNG DER SPARRENFETTEN  
ANSCHLUSS AUF BINDER  
VERTIKALSCHNITT BINDER**

Ein wesentlicher Aspekt bei der Aussteifung der gesamten Konstruktion nach der Sanierung war die Ausführung und kraftschlüssige Verstärkung der Eckpunkte der außen liegenden Sparrenpfetten.

Die dritte Maßnahme zur Stabilisierung des Zeltdachs wurde von außen durchgeführt. Oberhalb der Brettstegbinder waren ehemals Sparrenpfetten quer zur Binderrichtung eingebaut worden. Diese Schnitthölzer mit Abmessungen von 8 cm x 18 cm tragen die verputzte Unterdecke aus Schilfmatten und die obere Verschalung zu Aufnahme der Dachdeckung. Die Sparrenpfetten selbst wurden ehemals auf den Graten nicht kraftschlüssig gestoßen, sodass die Hölzer bislang keinen nennenswerten Beitrag zur räumlichen Aussteifung des Dachs und zur Lastverteilung geleistet haben. Die Tragwerksplaner von Siebenson und Bracher wollten diese Tatsache ändern und eine räumliche Tragwirkung des Gesamtbauwerks ermöglichen. Sie planten zusätzliche Sparrenpfetten aus

Konstruktionsvollholz (12 cm x 18 cm) als seitliche Aufdopplungen an die bestehenden ein, die nun über den Graten druckfest gestoßen wurden. Auch hier kamen Schrauben vom Typ Assy plus VG 6 zum Einsatz, allerdings mit einer Länge von 200 mm. Die Aufdopplungen stellen zusätzliche Druck- und Zugstäbe dar, die in Verbindung mit dem umlaufenden Ringanker das Zeltdach stabilisieren und die Brettstegbinder entlasten. Zukünftig werden die Dachlasten aus Eigenlast, Schnee und Wind zusätzlich über Normalkräfte in den Sparrenpfetten stärker über die verschiedenen Dachbereiche verteilt.

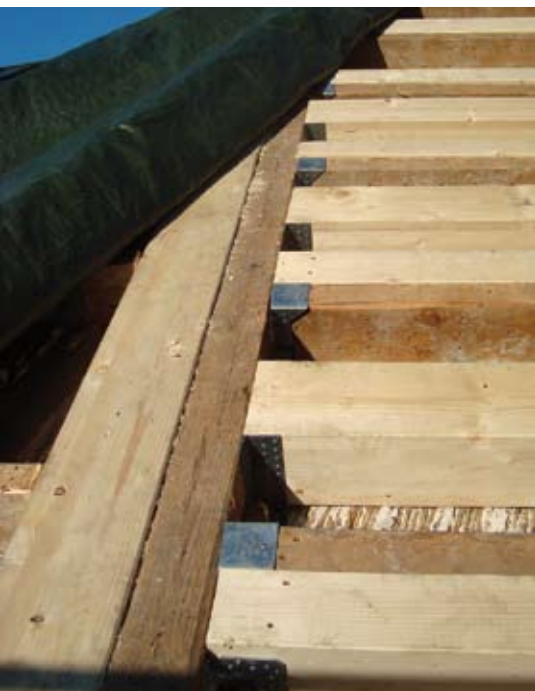
Mit Balkenschuhen und Winkelverbindern erhöhten die Zimmerleute die Gesamtsteifigkeit der Dachkonstruktion.
